Кто выручил Флоренцию? Georg Fischer!

Яковлев Юрий
Представительство GF Piping Systems

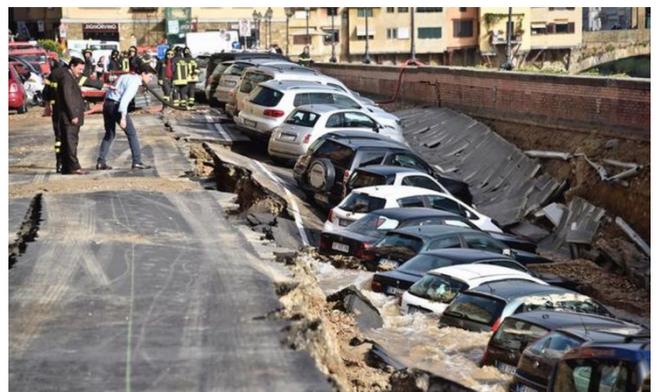
Как впоследствии показало расследование, небольшая утечка из чугунного водовода, за короткое время превратившаяся в мощную струю, размывала и унесла огромный массив грунта, при этом образовав гигантскую воронку с бурлящей водой, поглотившую припаркованные автомобили и часть дорожного полотна. Оценка общего ущерба показала, что на ликвидацию всех последствий катастрофы и восстановление набережной потребуются по меньшей мере полгода.

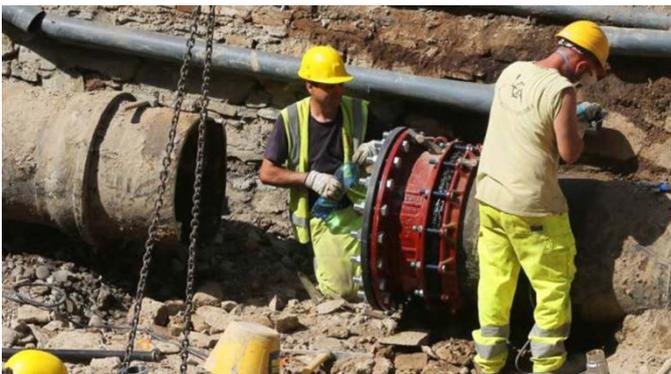
Использование именно чугунных обжимных фитингов системы MULTI/JOINT в данной ситуации было наиболее предпочтительным вариантом по многим параметрам. Например, данные фитинги можно использовать в распределительных водопроводных сетях как на подземных, так и наземных трубопроводах. Ассортимент системы MULTI/JOINT представлен фитингами с номинальным диаметром от DN50 до DN600. Особая конструкция входных растробов с изменяемым внутренним диаметром рассчитана на

соединение труб с любым наружным диаметром для заданного номинального диаметра. Например, наружный диаметр трубы DN100 из стали составляет 104 мм, из полиэтилена – 110 мм, а трубы из асбестоцемента – 132 мм. Но не смотря на такое различие наружных диаметров один фитинг MULTI/JOINT 3000 Plus диаметром DN100 легко соединяет все эти трубы. Благодаря этому фланцевые адапторы DN600 были легко установлены на поврежденную старинную флорентийскую чугунную трубу с неизвестным наружным, но известным номинальным диаметром.

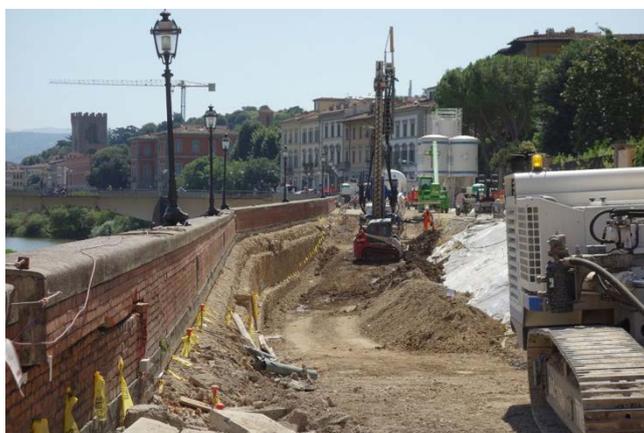
На данный момент ремонт чугунного водовода и ликвидация последствий аварии идут полным ходом, а завершение всех работ ожидается не позднее конца ноября. Эта катастрофа на набережной не скоро забудется жителями Флоренции. Для водопроводной компании универсальные обжимные фитинги MULTI/JOINT 3000 Plus стали настоящим спасательным кругом в критической ситуации и принесли неоценимую пользу не только водопроводной компании и городской администрации, но и жителям Флоренции и многочисленным туристам.

В итоге, благодаря слаженной работе городской водопроводной компании, регионального поставщика и производителя трубопроводной продукции питьевое водоснабжение городских районов, пострадавших в результате техногенной катастрофы, было восстановлено в течение 24 часов.
